REVISTA  
DE LA  
SOCIEDAD  
"AMIGOS DE LA  
ARQUEOLOGIA"

## DE LA CATEDRAL DE MONTEVIDEO

(Muebles, utensilios varios y  
herrajes de puertas y ventanas)

CARLOS SEIJO

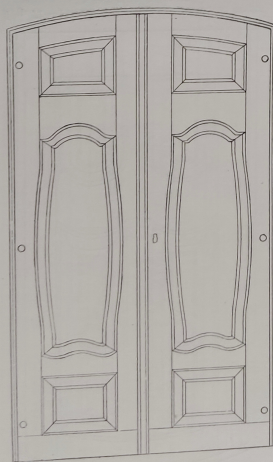
Fig. 5.—Puerta para la salida al coro  
2 m. 0.32 X 1 m. 0.32

dos puertas de la sacristía (figs. 4 y 6), en una de las cuales véanse sendos tableros con dos elegantes entrelazos poligonales curvilíneos. Tampoco carecen de líneas armónicas las puertas del coro (figs. 5 y 9), la que da entrada a las torres (fig. 7), y la de la Capilla del Santísimo (fig. 8).

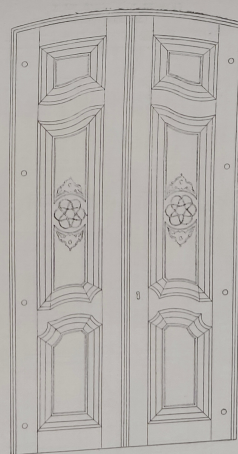
Fig. 6.—Puerta de entrada de la Sacristía  
3 m. 0.18 X 1 m. 0.62

cen mucho los dos pequeños recuadros en las hojas laterales, aunque no son idénticas. Los rosetones de los tableros centrales, labrados en la misma madera del cedro fueron sustituidos por los entrelazos. Estos no aparecen en las puertas grandes de la Catedral (figs. 1 y 2), pero en cambio figuran representados en las puertas que dan acceso a la Sacristía de la misma. Véase figura 6.

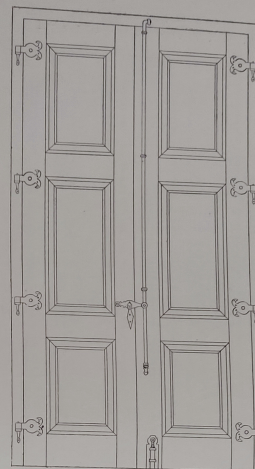
Fig. 8.—Puerta de la Capilla del Santísimo  
(lado interior)  
2 m. 0.80  $\times$  1 m. 0.43
