# SANATORIO

OBSTÉTRICO - QUIRÚRGICO

AVDA. GARIBOLDI 7644

ARQUITOS.

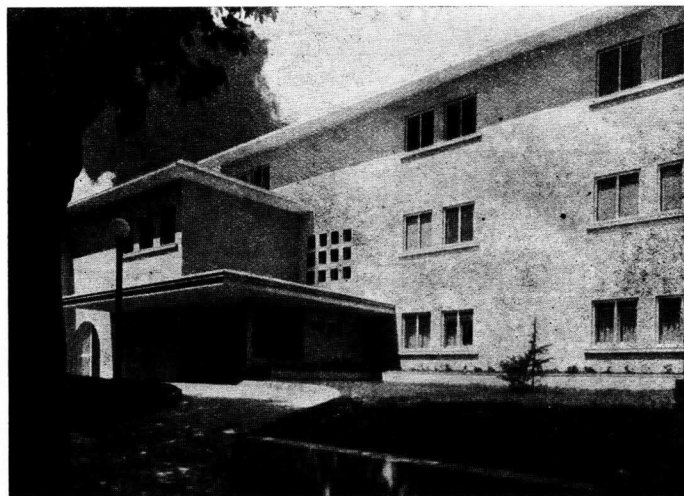
Aspecto de fachada sobre la Avda. Garibaldi. Entrada para autos con alero de protección.  
Retiro apreciable de la construcción con el fin de disminuir ruidos y evitar vibraciones

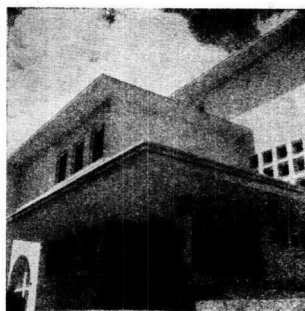
Detalle de la entrada principal con el alero que permite bajar a cubierto. Muros del acceso revestidos de mármol gris nacional. Los postes de iluminación

nación están hechos con caños de 102 m/m. y sirven para la ventilación de la red cloacal, evitando la colocación de columnas de ventilación en el frente

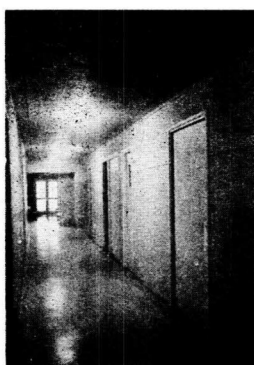
Hall principal de planta baja. Al fondo el hall de entrada. Todos los locales del lado derecho son pequeñas dependencias de servicio, donde no se producen ruidos y que aíslan a las piezas de enfermos, de los locales de trabajo, cocina, etc., donde se producen ruidos molestos

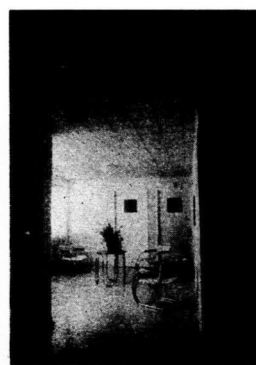
Hall interior de estar. Cieloraso de Acoustitex. Muros enduidos, pisos monolíticos. Las puertas de las habitaciones con señal luminosa de llamada

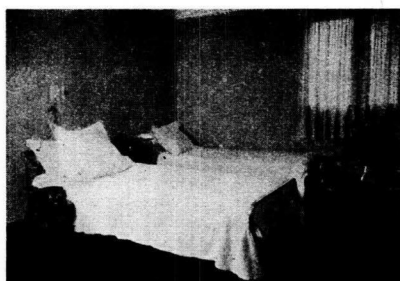
Habitación para enfermos con acompañante. Paredes enduidas, piso de baldosas C. X. Kentile de asfalto y amianto. Ventanas de madera con tejido mosquitero y cortinillas de acero americanas. Cada habitación tiene teléfono, y llamada luminosa a triple señal, una sobre la puerta, otra en el cuarto de guardia y otra en el local de la Nurse Jefe. Estas señales luminosas sólo se apagan desde la misma habitación por medio de una clavija que tiene en su poder la persona de servicio que debe acudir al llamado.

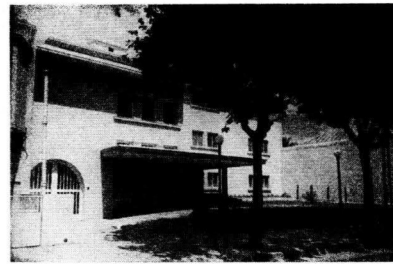
Otro aspecto de la fachada. El arco da acceso a un pasaje abierto, con entrada de servicio. La columna de ventilación que aparece en primer término a la izquierda pertenece a la propiedad vecina

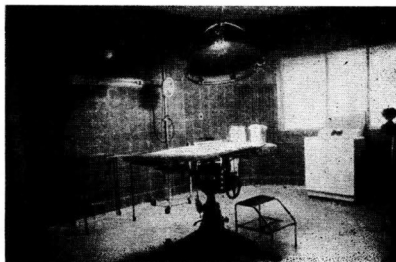
Sala de operaciones. Revestimientos de baldosines azules opacos, pisos monolíticos, cieloraso enlucido. En la pared lámpara esterilizadora. Aparato acondicionador General Electric. Artefactos de luz principal por Trinchin

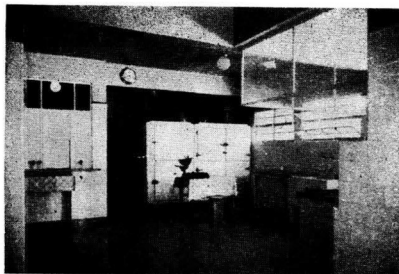
De'alle de la cocina. Heladeras General Electric. A la izquierda el office con ventana guillotina de comunicación

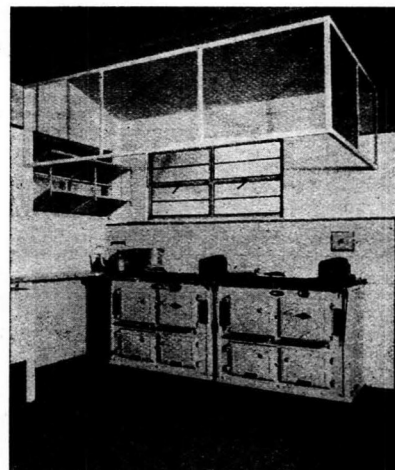
Vistos de las cocinas "Esse" de fuego permanente muy  
aisladas, a carbón. Campana de vapores de vidrio trans-  
parente con aspirador eléctrico.
